## EHEMALIGES SCHULGEBÄUDE IN VELM-GÖTZENDORF

ENTWICKLUNGSKONZEPT UND UNTERSUCHUNGEN DER BAUSUBSTANZ

## UNTERSUCHUNGSBERICHT

Ehemaliges Schulgebäude  
Kirchenberg 3, 2245 Velm-Götzendorf

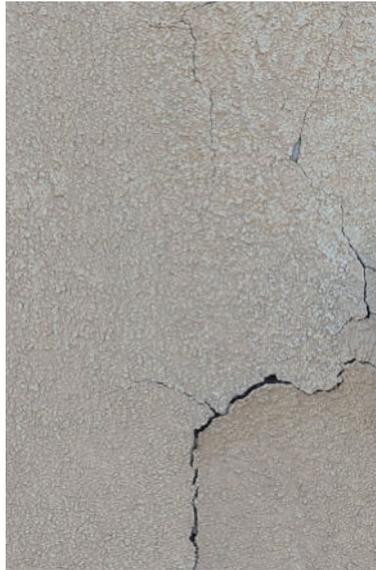
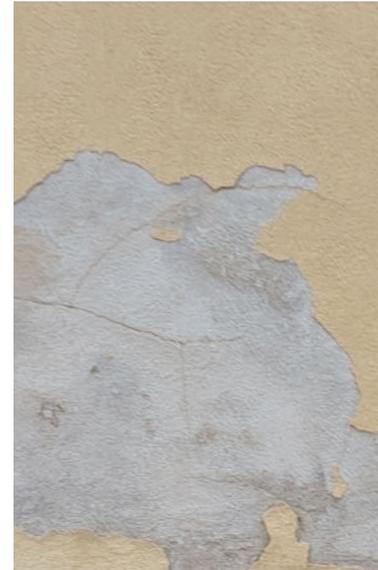
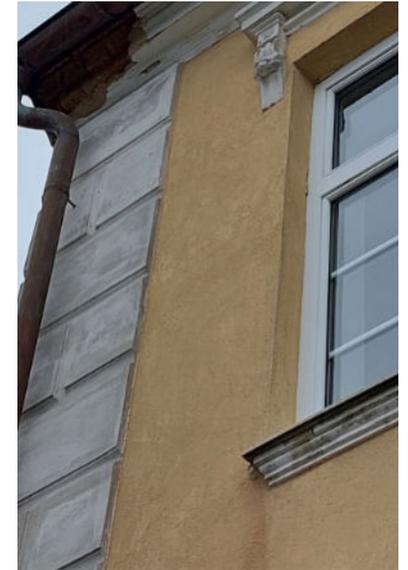
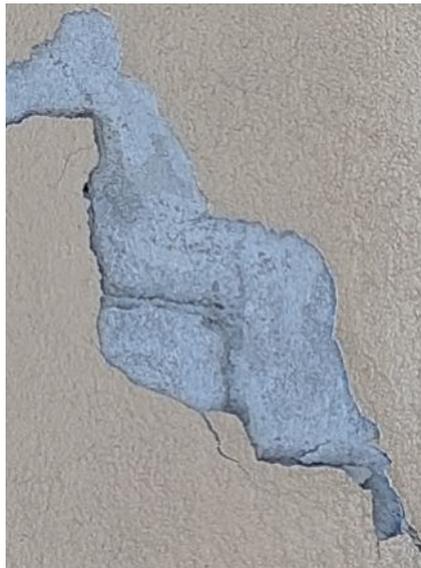
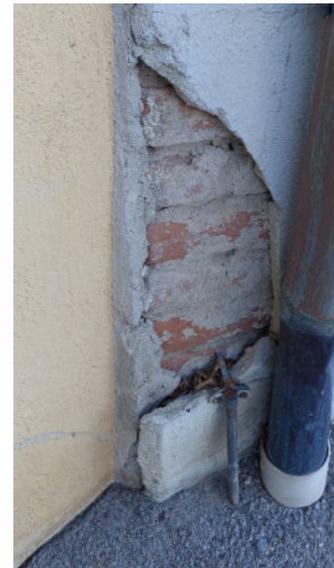
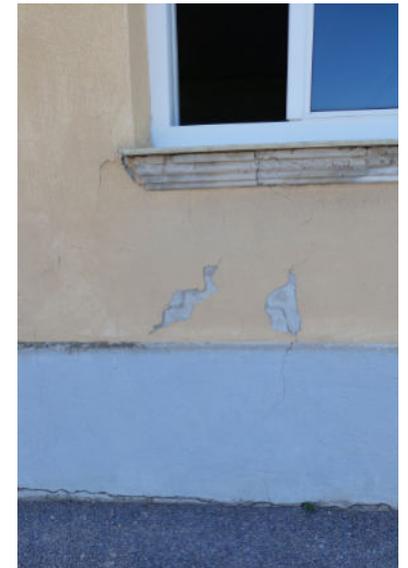
Abb. 42 Material Collage

Im Allgemeinen lassen sich die Ziegelsteine mit Putzoberfläche und Anstrich als gestaltungsprägende Materialien der Schule festhalten. Hinzukommen sekundäre Baustoffe wie Holz und Kunststoff.

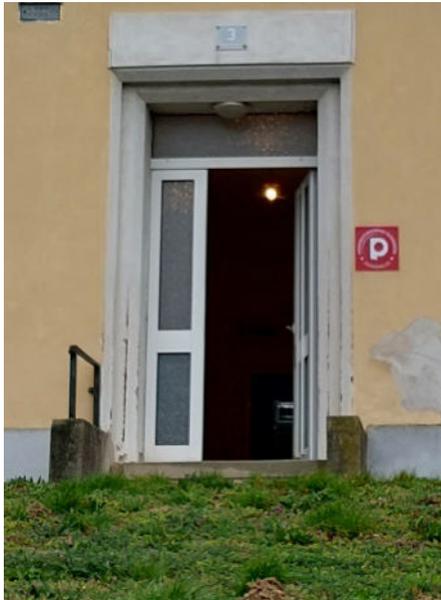
Abb. 43 Eingangstür Süd

Die hohe Kunststofftür mit Oberlicht ermöglicht zugleich Schutz und Belichtung der Innenräume.

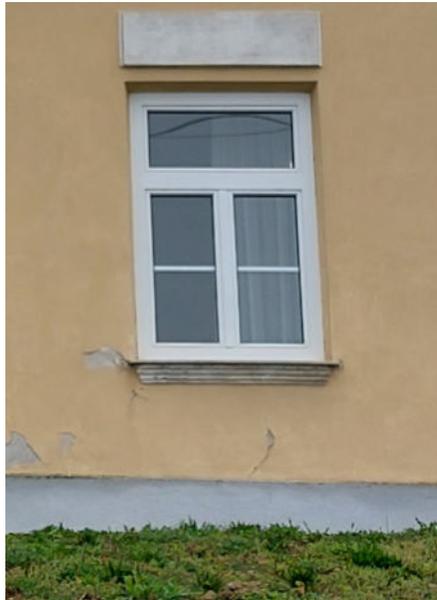
Abb. 44 Fenster EG Süd

Im Erdgeschoss befinden sich über den Fenstern rechteckige Quader ohne Verzierung.

Die bauzeitlichen Fenster sind nicht mehr vorhanden. Sie sind alle gegen die jetzt vorzufindenden Kunststofffenster mit Zweifachverglasung getauscht worden.

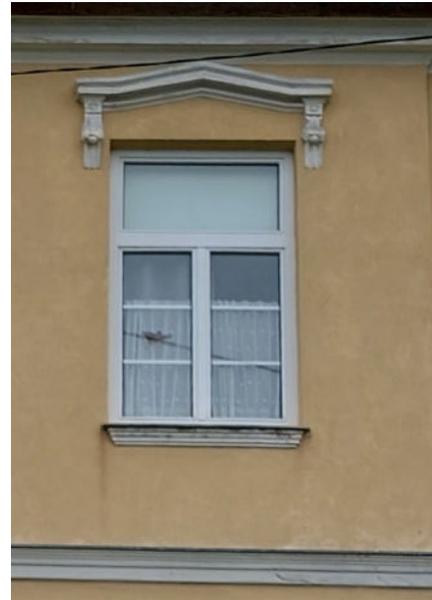
Abb. 45 Fenster OG Süd

Im Obergeschoss befinden sich bereits detailliertere Elemente über den Fenstern.

Die Fenster im Obergeschoss sind ebenso wie im Erdgeschoss 2-flügelig mit Oberlicht. Allerdings in anderem Format und 6-teilig Gliederung anstatt 4-teiliger.

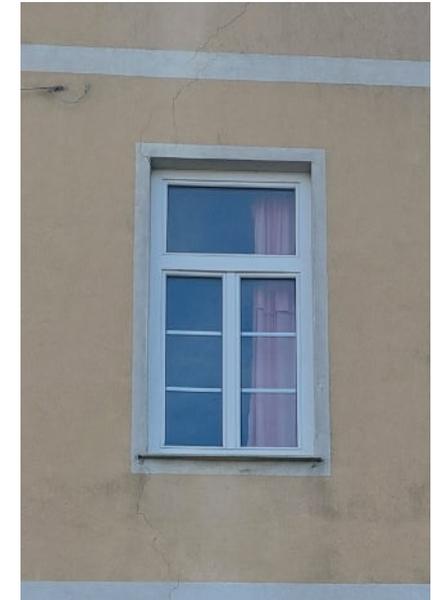
Abb. 46 Fenster OG Ost

Im Osten sind die Fenster ident mit der Südfassade. Die Fenster werden mittels aufgemalter Faschen hervorgehoben.

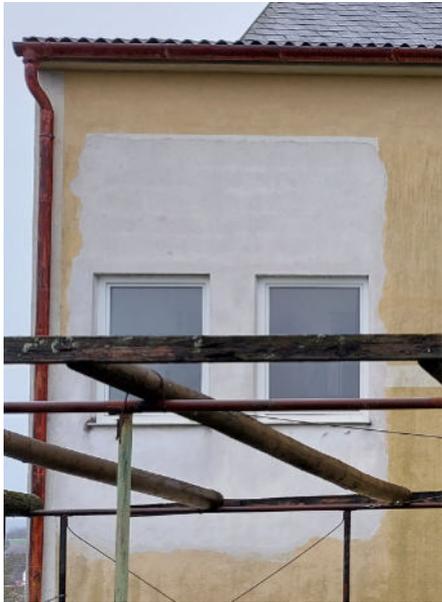
Abb. 47 Fenster OG Nord

Auch auf der Nordseite wurden die bauzeitlichen Fenster komplett gegen Kunststofffenster mit Zweifachverglasung getauscht. Im Zubau handelt es sich um einflügelige Drehkippenfenster ohne Sprossenteilung und ohne Oberlicht. Die Fenster variieren lediglich in ihrer Öffnungsrichtung und Größe.

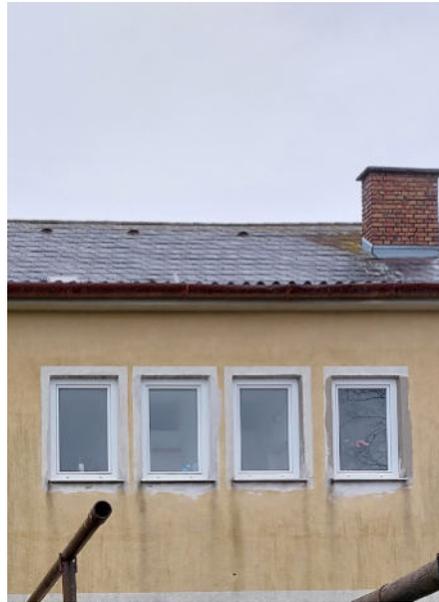
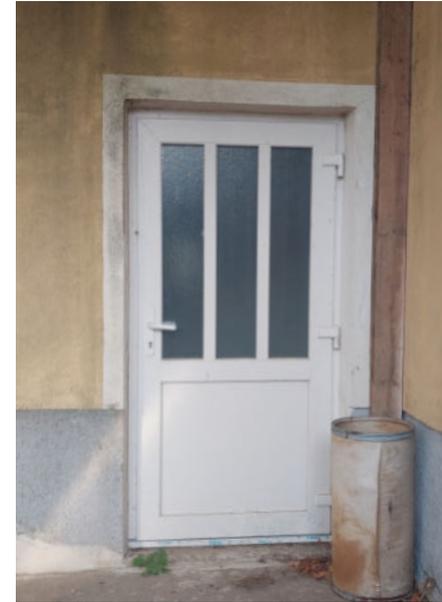
Abb. 48 Fenster OG Ost

Die Hintertür führt direkt in den Zubau und wird heute über die Lehrerwohnung erschlossen. Die Kunststofftür mit Glaselementen ermöglicht die Belichtung der Räume.

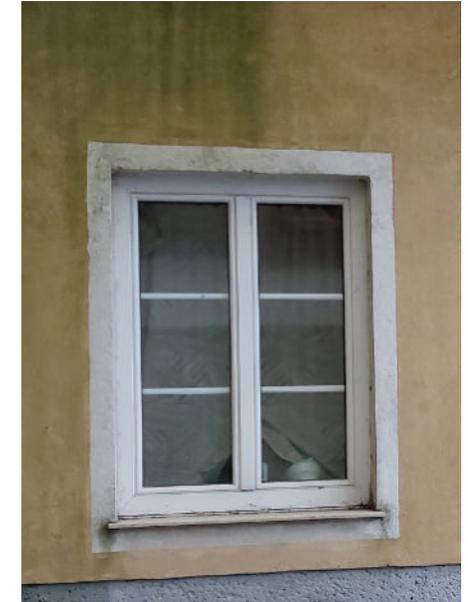
Abb. 49 Fenster OG Ost

Im Bereich der Lehrerwohnung findet man ähnlich wie im Süden zweiflügelige Drehkippenfenster, hier jedoch ohne Oberlicht. Die Fenster verfügen über Sprossenteilung.

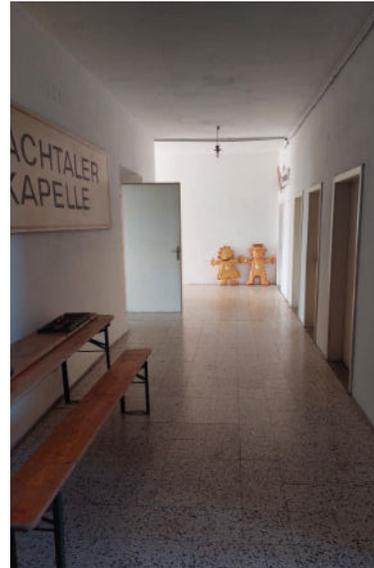
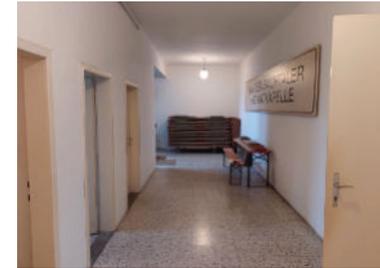
### Erschließung EG ~60 m<sup>2</sup>

Durch den Haupteingang gelangt man in einen breiten, großflächigen Gangbereich, welcher nach einer 90 Grad Drehung nach links am Stiegenansatz mündet. Über den Gangbereich gelangt man in die ehemalige Lehrerwohnung, die Damen und Herren Toiletten, einen Lagerraum und in den ehemaligen Klassenraum im Erdgeschoss.

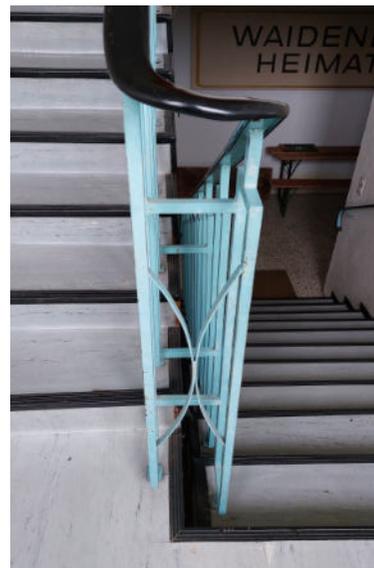
### Treppe

Die Treppe wurde in den 1960er Jahren im Zuge der Anbauarbeiten errichtet und verbindet das Erdgeschoss mit dem Obergeschoss. Unter der Treppe werden derzeit die ehemaligen Schultische gelagert. In der Höhe des Podests befinden sich zwei Fenster Richtung Garten. Die Materialauswahl und die Optik spiegeln die Errichtungszeit wieder.

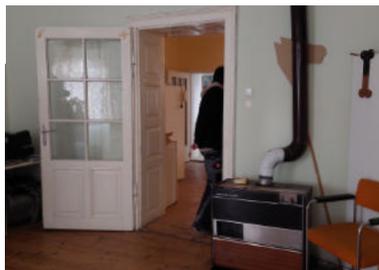
### Klassenzimmer I EG ~70 m<sup>2</sup>

Im Erdgeschoss befindet sich das erste Klassenzimmer der Schule, in dem bereits 1865 die Kinder des Ortes unterrichtet wurden. Nachdem die Schule geschlossen wurde, traf sich eine Zeit lang die Musikkapelle bzw. die Musikschule hier zum Lernen und Musizieren. Der Raum ist nach Süden ausgerichtet und besitzt einen Ölofen.

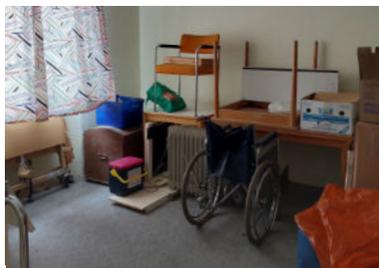
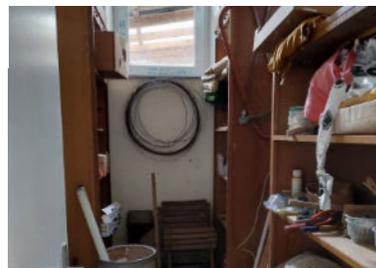
### Lehrerwohnung EG ~140 m<sup>2</sup>

Die ehemalige Lehrerwohnung dient als Lagerfläche. Sie gehört zum Teil des bauzeitlichen Bereichs an und kann über den Gang oder eine Hintertür erschlossen werden.

Die Wohnung hat Fenster nach Norden und Süden und besitzt einen Ölofen im größten Raum.

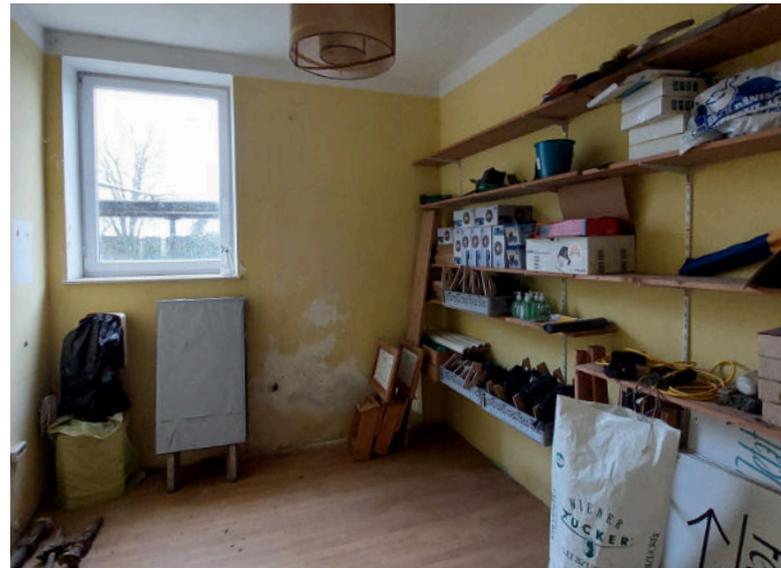
### Lager EG

Im Zubau aus den 1960er Jahren, zwischen Treppe und Sanitärbereich, befindet sich noch ein kleiner Raum mit Fenster, welcher derzeit als Lagerfläche genutzt wird.

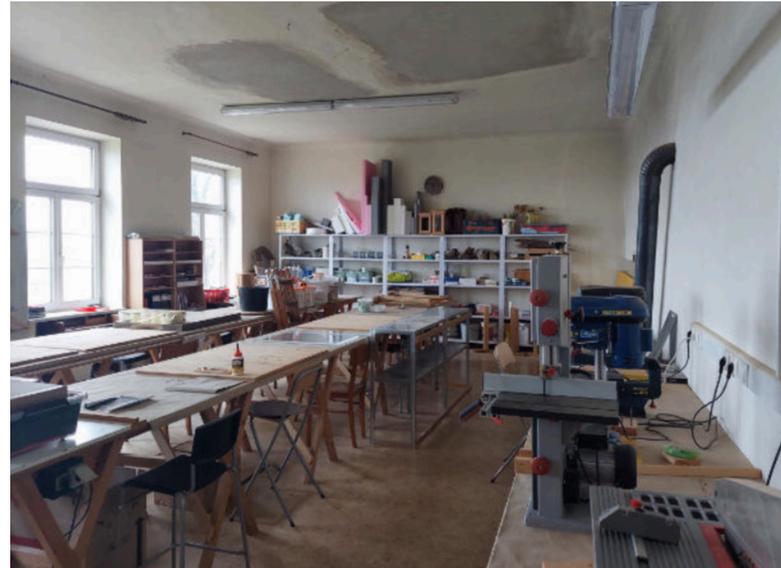
Das kleinere Klassenzimmer mit südlicher Ausrichtung beherbergt derzeit eine Werkstatt. Die gesamte Einrichtung, das Material und die Geräte gehören dem Krippenbauverein.

Der Raum hat einen schönen Blick über den Ort und besitzt 5 Fenster Richtung Süden, einen Ölofen mit dem der Raum beheizt werden kann und einen Waschbecken.

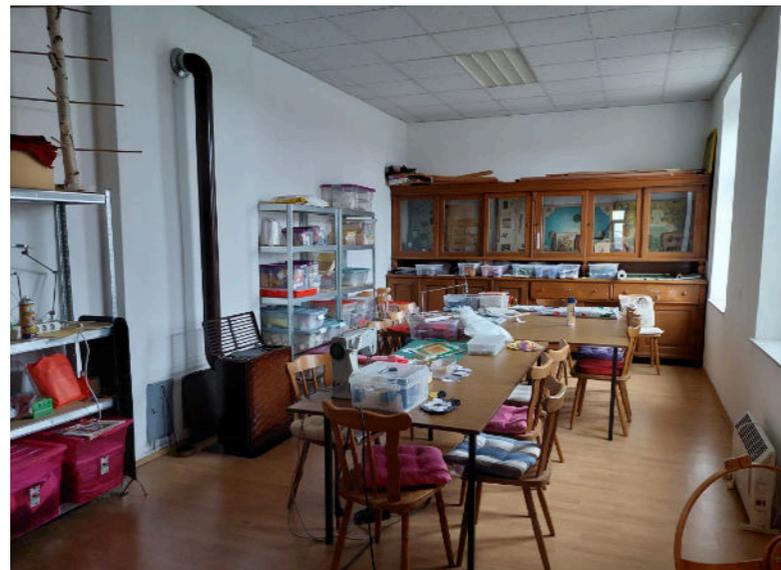
### Hofklasse OG ~35m<sup>2</sup>

Im ehemaligen Klassenzimmer mit Aussicht Richtung Norden.

Der Raum verfügt über zwei Fenster mit Blick in den Garten, eine abgehängte Decke, um einen ehemaligen Wasserschaden zu verdecken, und einen Ölofen.

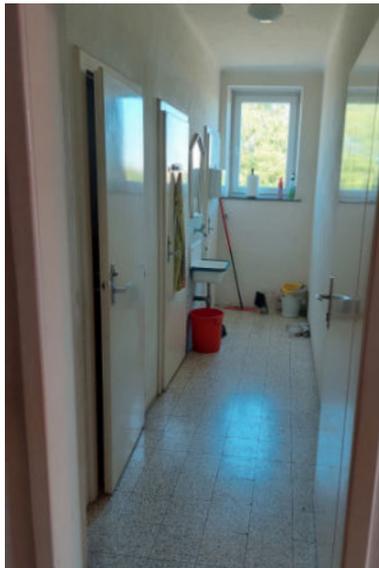
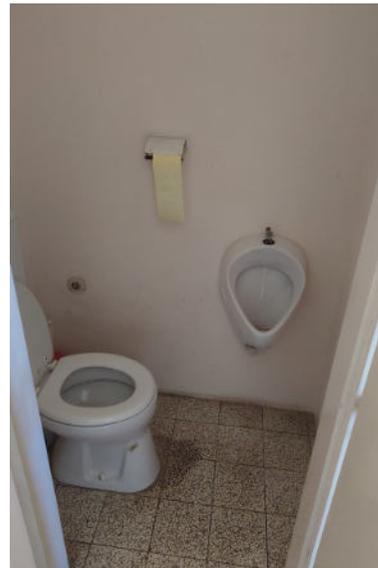
Sanitärbereich I OG  
~16m<sup>2</sup>

Die ehemalige Herrentoilette wird derzeit nicht als diese verwendet, sondern wird als Lagerfläche verwendet.

Die Fläche teilt sich in zwei kleiner Räume mit je einem Fenster und drei Toilettenabteile. Im verbundenen Raum dazwischen befindet sich ein Waschbecken.

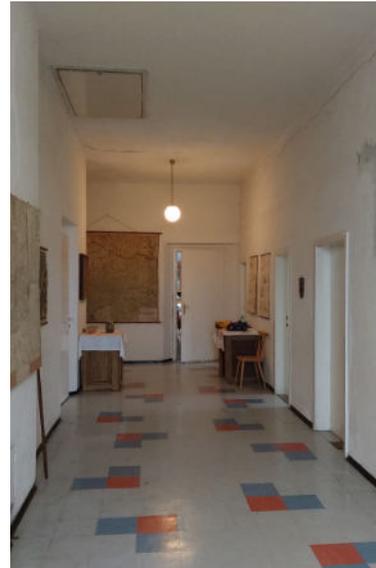
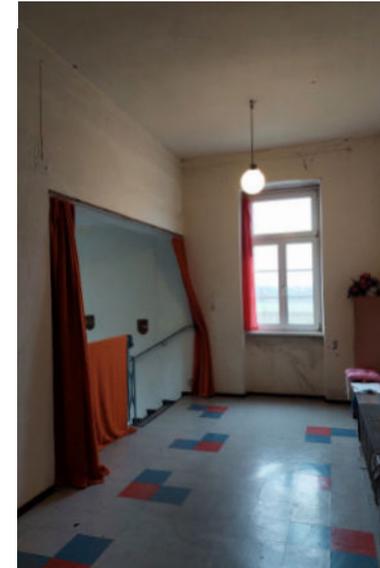
### Erschließung OG ~50m<sup>2</sup>

Die Erschließung erfolgt, wie im Erdgeschoss über einen breiten großflächigen Gangbereich. Von dort aus können alle Räumlichkeiten im Obergeschoss erreicht werden. Auch der Zugang zum Dachboden erfolgt über eine Dachlucke in diesem Gang.

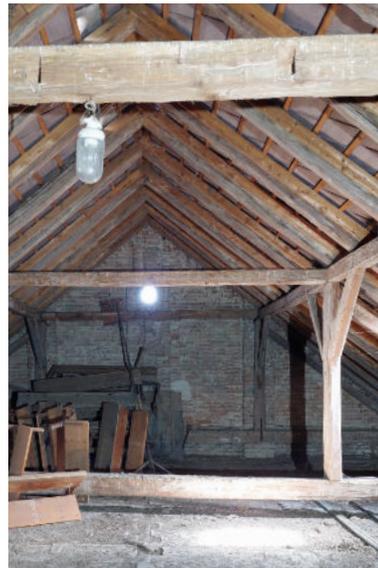
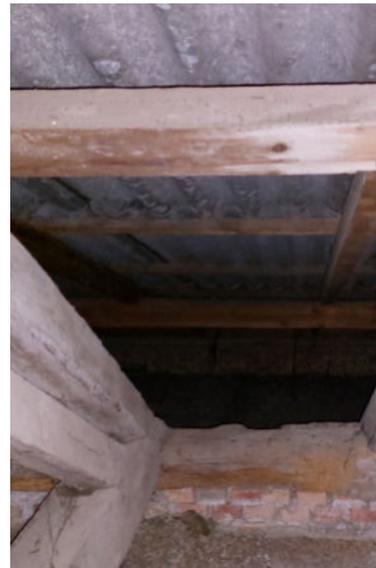
### Dachboden

Mittels Luke und klappbarer Leiter wird der Dachboden über den Gangbereich im Obergeschoss erschlossen.

Der Dachboden ist nicht ausgebaut, lediglich ein paar ehemalige Schulbänke werden hier gelagert.

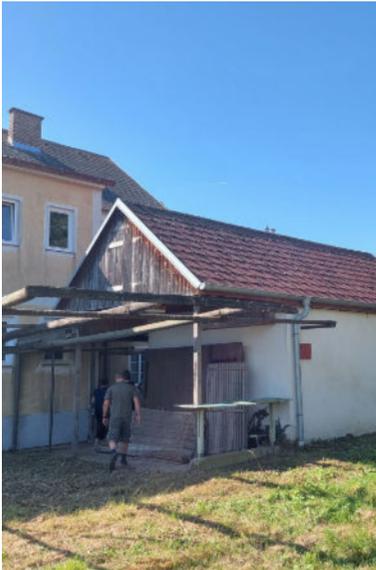
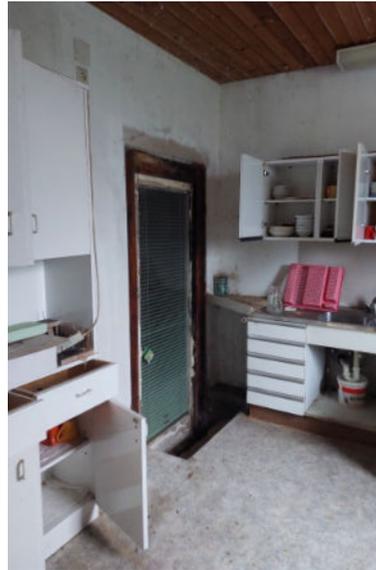
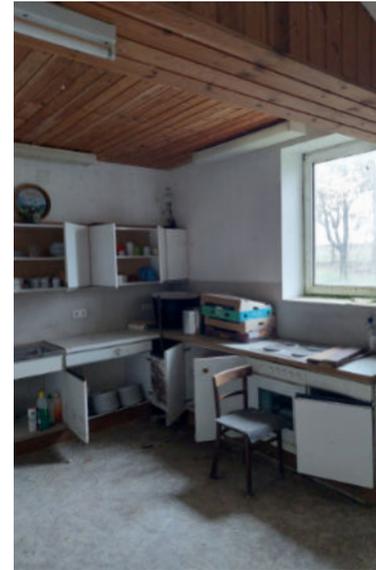
### Ausschank

Im Garten direkt hinter dem Schulgebäude befindet sich ein kleines Nebengebäude, welches früher als Ausschank bei unterschiedlichen Veranstaltungen der Kinderfreunde gedient hat. Das Gebäude hat einen Zugang, ein Fenster Richtung Norden und eine Ausgabe in Richtung Osten.

Heute steht das Gebäude leer.

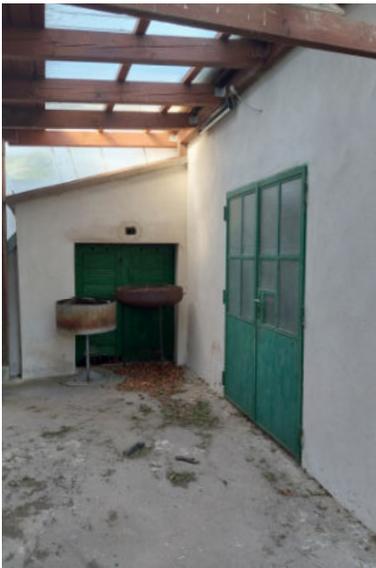
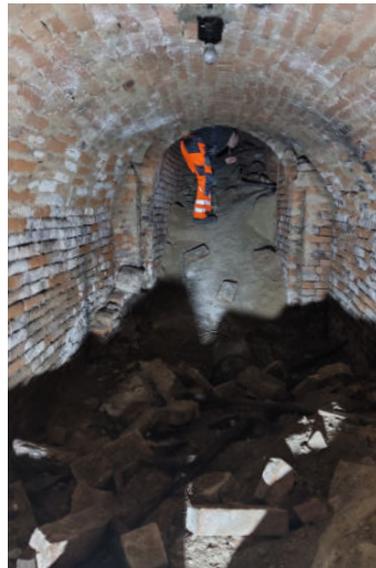
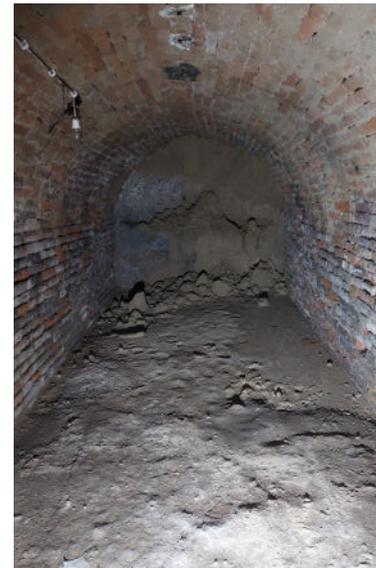
### Erdkeller

Direkt an dem Nebengebäude angebaut befindet sich der Zugang zu einem Erdkeller. Das Tonnengewölbe aus Ziegelsteinen und Erdboden steht derzeit leer.

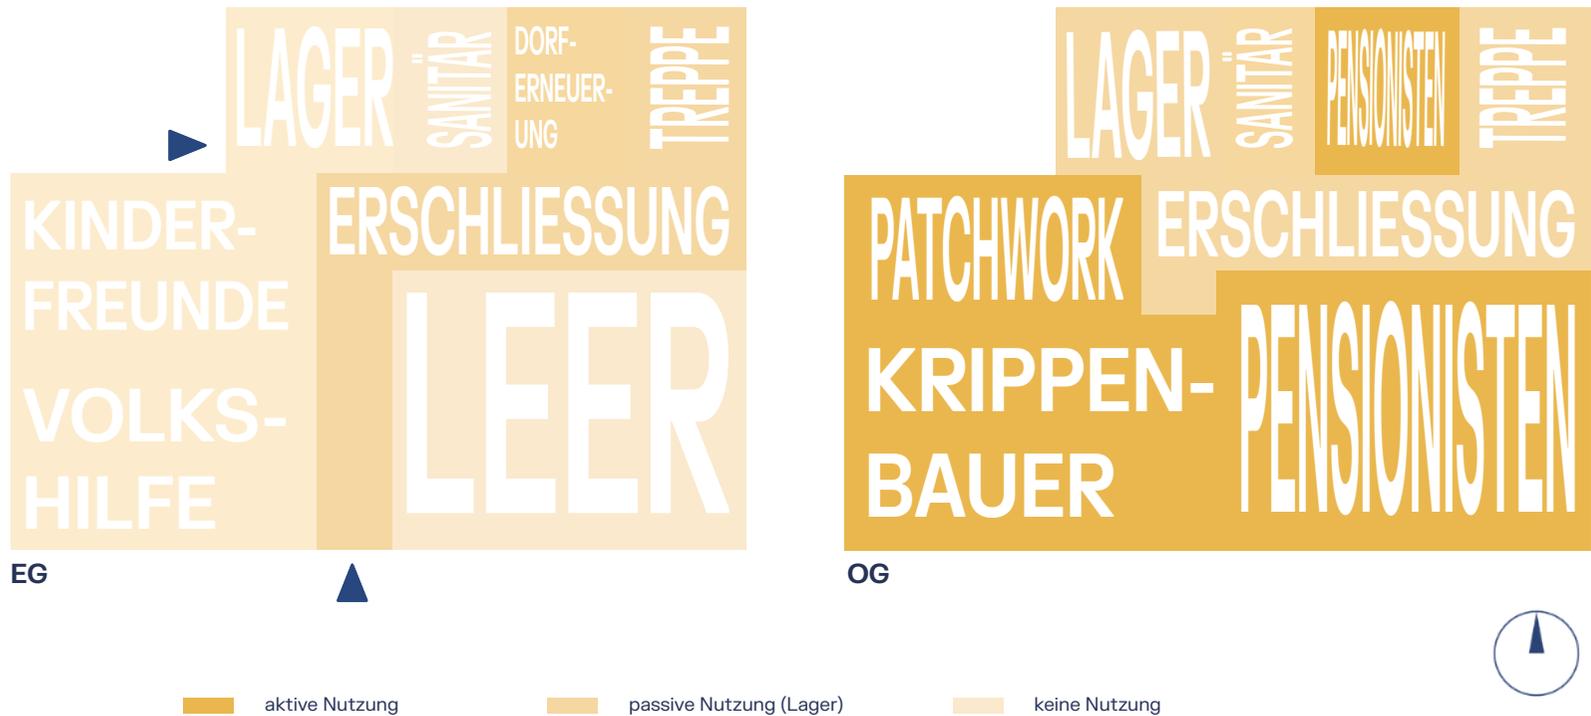
Abb. 73 Aktuelles Raumprogramm

Die unten dargestellte Grafik spiegelt das aktuelle Raumprogramm wieder. Die dunkelorange Bereich sind die Flächen, die derzeit „aktiv“ genutzt werden, wobei aktiv nicht die Auslastung beschreibt. Die in mittlerer Schattierung werden passiv als Lagerfläche oder Erschließung genutzt und die hellen Bereich haben derzeit keinen Nutzen. Auf der rechten Seite eine Aufstellung der Nutzer:innen, die derzeit Flächen beanspruchen.

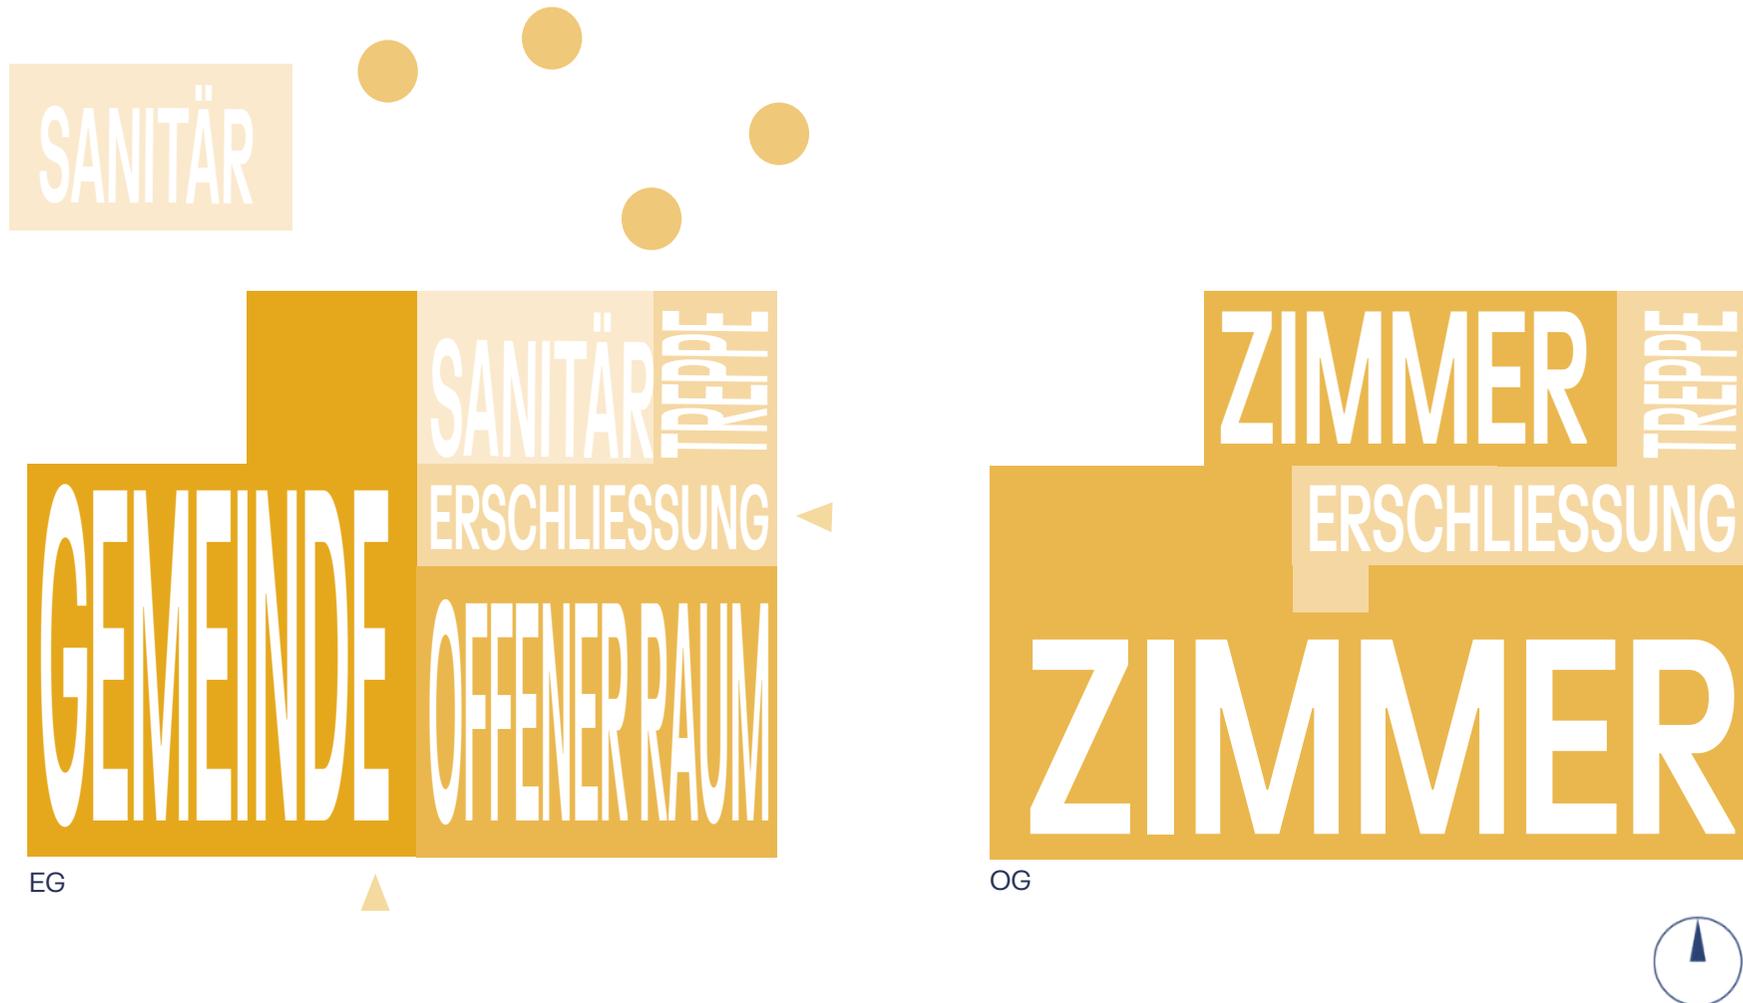
Abb. 84 Grafik Raumprogramm  
Arbeit und Auszeit

Das ehemalige Klassenzimmer im Erdgeschoss erhält eine kleine Teeküche und kann für Gemeinderatssitzungen und kleine Veranstaltungen genutzt werden. Durch einen neuen Seiteneingang kann der Raum jederzeit bespielt werden. Hier können sich auch die aktuellen Nutzer, wie z.B.: die Pensionisten oder Patchworker versammeln und ihre Treffen abhalten. Daher ist im hinteren Teil des Gebäudes auch eine Sanitärzelle mit Toiletten geplant.

Im Obergeschoss sind 5 einfache Zimmer geplant, die bis zu 18 Personen beherbergen können. Die Einheiten reichen vom Doppelbettzimmer bis zur Familienunterkunft und teilen sich eine gemeinsame Küche.

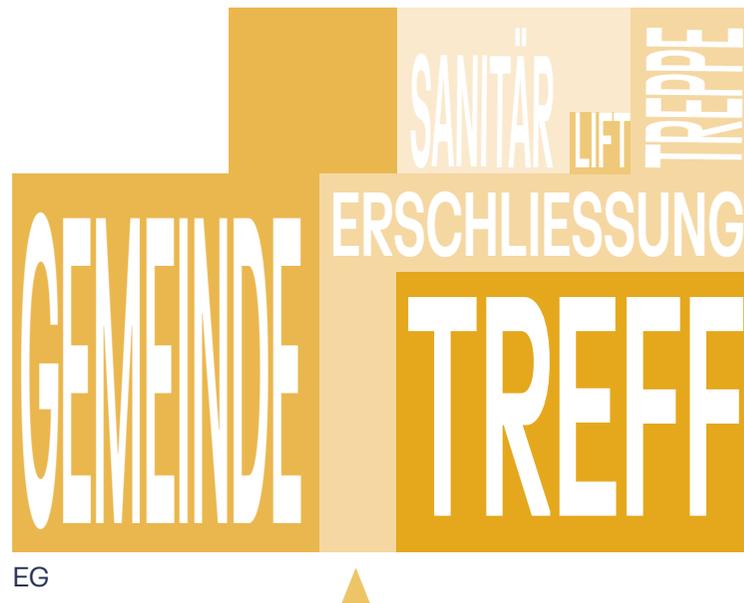
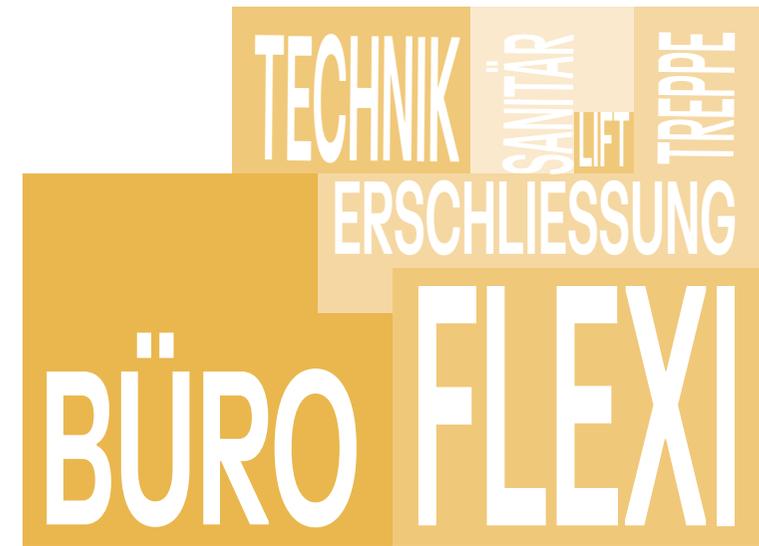
Abb. 89 Grafik Raumprogramm  
Gemeinde und mehr

Auch im Obergeschoss befinden sich die Toiletten für die Büroräumlichkeiten und die flexible Fläche im Zubau, direkt neben dem Technikraum.

Das Nebengebäude dient hier als Lagerfläche für die Gemeinde.

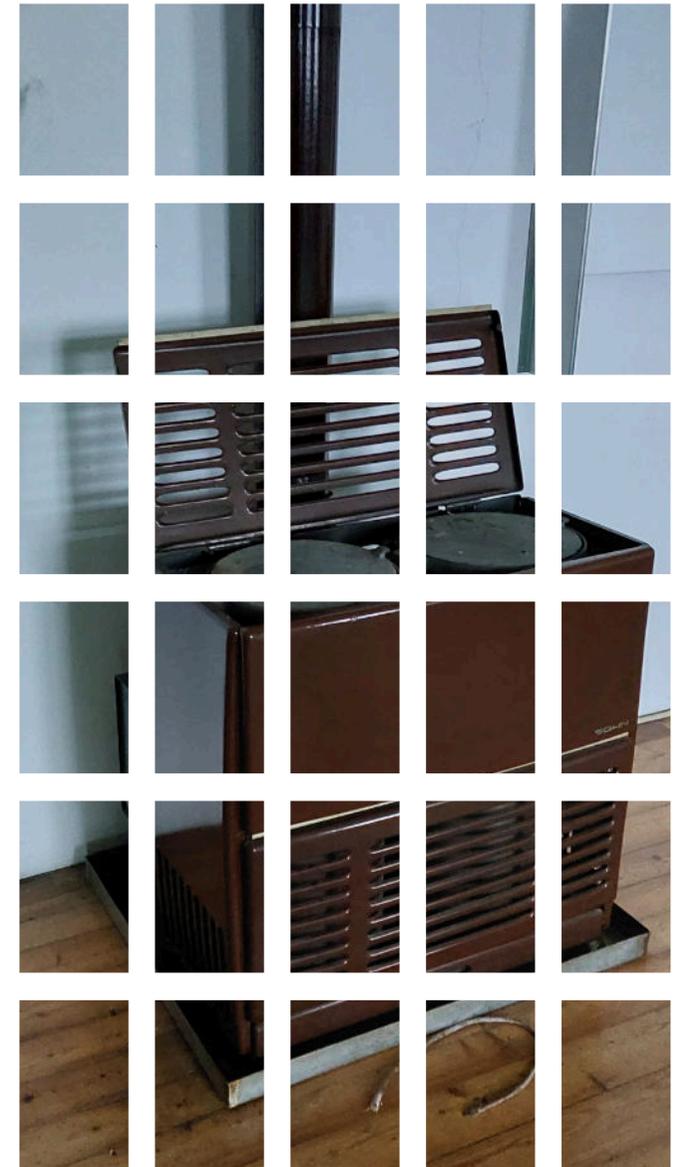
Abb. 101 Ölofen Klassenzimmer I

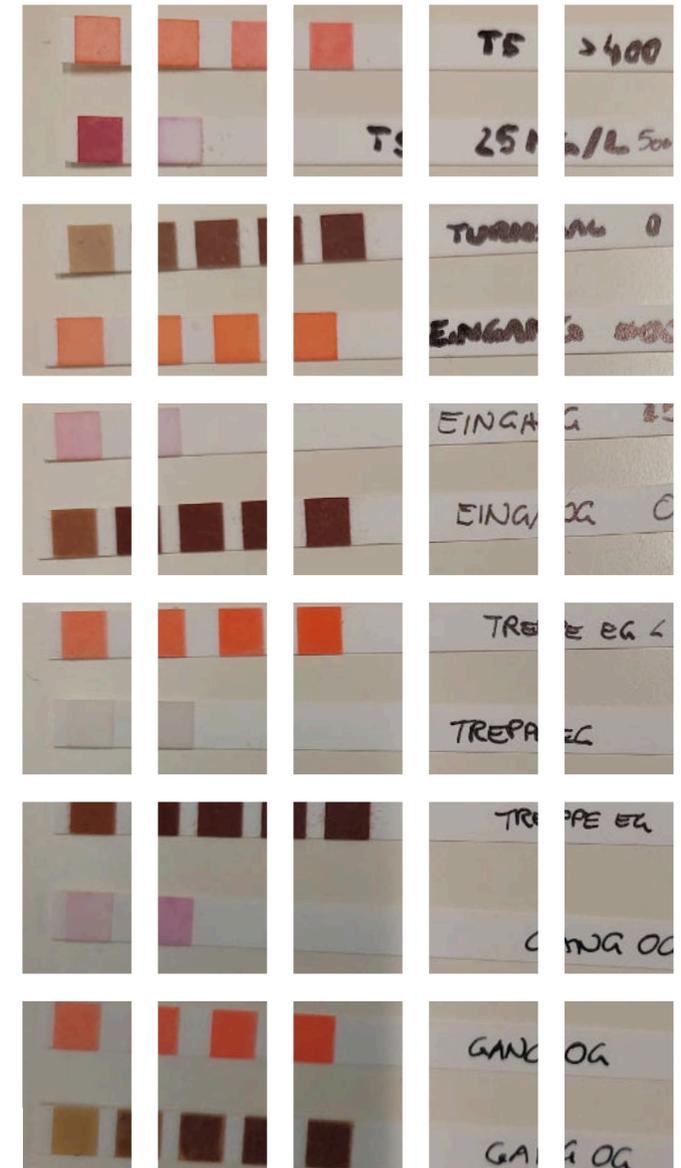
Abb. 119 Detailaufnahme Salzpüfung  
20241025\_134250

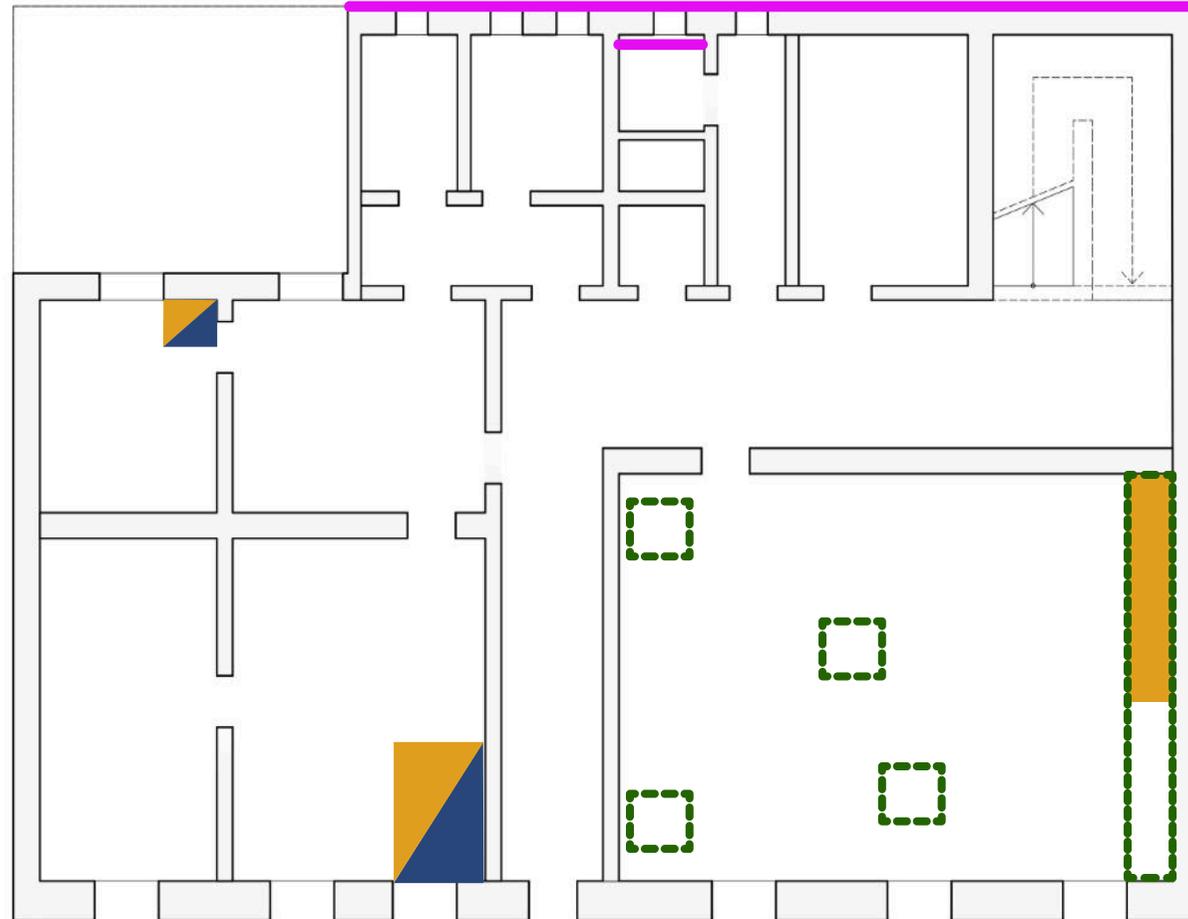
Abb. 120 Grundriss Schadenskartierung EG

An sämtlichen, markanten Bauteilen der Schule sind Schadensbilder vorzufinden, welche auf einen Feuchteintritt an dieser oder an anderer, aber baulich-konstruktiv zusammenhängender Stelle hinweist. Diese Schadensbilder zeigen sich durch herabfallende Putzschichten und/oder Salzbildung. Auch Stock-/Schimmelflecken oder gar biogener Befall weisen darauf hin (s. weitere Schäden).

Die aufgetretenen, sichtbaren Feuchtigkeitsschäden haben unterschiedliche Ursachen, sowohl durch Schäden im Dachstuhl als auch durch aufsteigende Feuchte aus dem Erdreich. Die sichtbaren Feuchtigkeitsschäden (z.T. bereits ausgetrocknet) an der Flurdecke und der Decke der Krippenwerkstatt des Obergeschosses (4 und 5) können auf Schäden im Dachstuhl zurückberufen werden. Ein schadhaftes, womöglich nicht bautechnisch korrekt eingebautes Blech an der Dachhaut am Kamin führt bereits hier zu Schäden an der Konstruktion. Durch bereits genannte Risse statischen Ursprungs gerät Wasser dadurch ins daruntergelegene Obergeschoss.

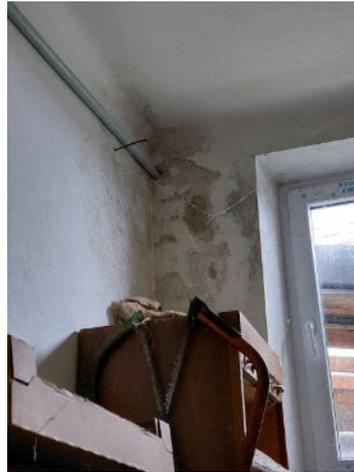
Eine nicht korrekte Entwässerung des Vordaches (1) hat hier bereits zu Schäden im Gebäudeinneren geführt. Das Wasser wird durch falsche Führung oder durch einen baulichen Schaden direkt ins Mauerwerk geleitet.

1 Wasserschaden

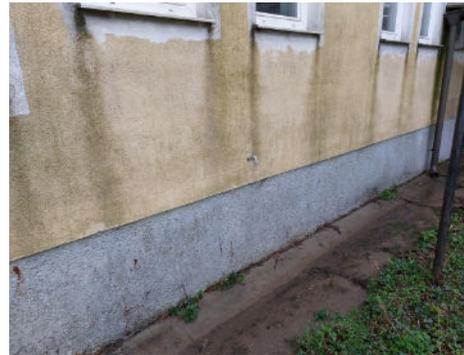
Die nördliche Mauerscheibe des nicht-bauzeitlichen Anbaus aus den 1960er Jahren weist weitere Feuchtigkeitsschäden auf. Die Ursache in diesem Bereich liegt in der als problematisch einzustufende Form der Regenwasserwegführung vom Gebäude. Durch eine betonierete Rinne direkt in der Sockelzone (2), versickert das Regenwasser nicht und zieht ins Mauerwerk ein. An manchen Stellen hat bereits eine leichte Unterspülung stattgefunden.

2 Betonrinne an Nordfassade

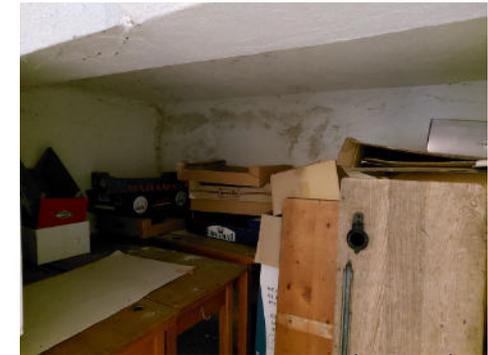
3 Wandstück unter Stiege (Norden)

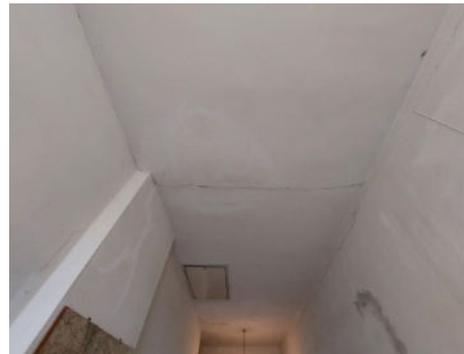
5 Feuchteschaden Stiege OG

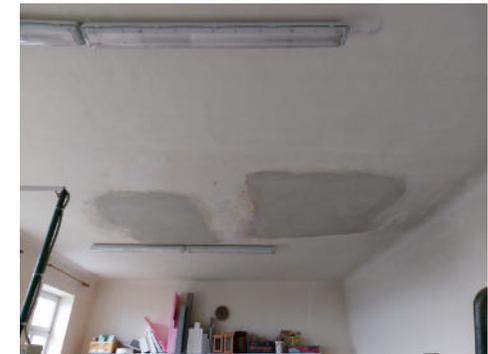
Die Ursache für den Schaden im Krippenraum ist nicht ersichtlich. Womöglich handelt es sich hierbei um einen Schaden am darüberliegenden Fenster in der Dachhaut, wodurch Feuchtigkeit eintritt.

6 bereits bearbeiteter Feuchteschaden Krippenraum

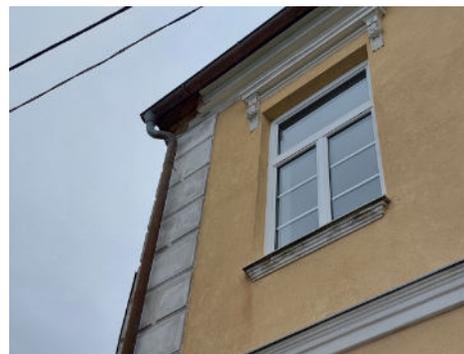
7 Feuchteschaden durch mangelnde Entwässerung (Südfassade)

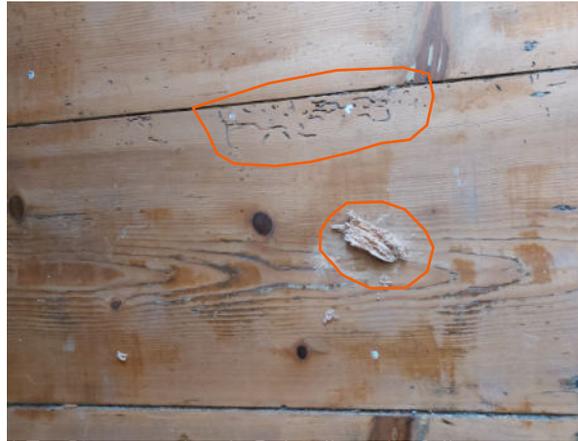
Durch den direkten Einbau des Fußbodenaufbaus auf das Erdreich (1/2) und durch die dadurch entstandene Feuchtigkeit im Holzbodenbelag, sind bereits an einigen Stellen des Erdgeschosses Schäden wahrzunehmen. Da es sich um einen Nagekäferbefall handelt, ist an den Frassspuren bzw. an den Löchern zu erkennen.

1 Fraßspuren durch Schädlingsbefall  
Lehrerwohnung

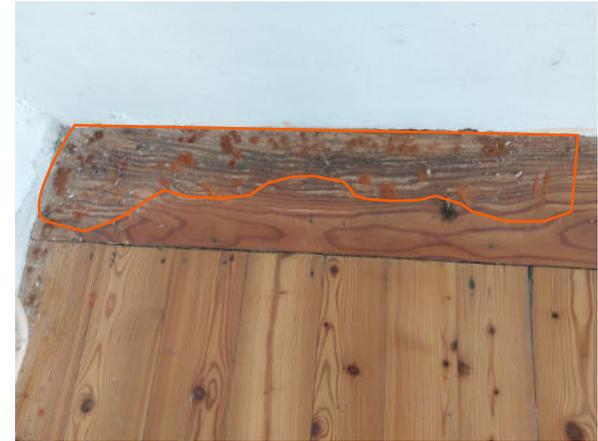
2 Fraßlöcher Turnraum

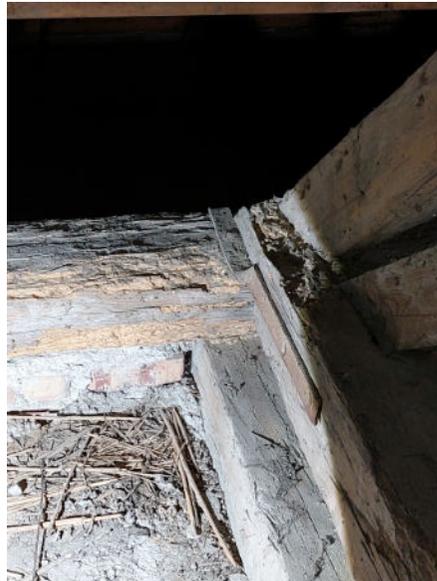
Im Dachgeschoss sind v.a. die Sparrenköpfe an der Traufe betroffen. Hier ist teilweise ein nahezu kompletter Austausch der Sparren bzw. der Balken nötig, da die Schäden bereits weit in den Kern ragen (zu erkennen am hohlen Klang während des Klopfens). An manchen Stellen reicht eine partielle Prothese, sprich ein stückweiser Ersatz (3).

3 Schädlingsbefall am Sparrenkopf  
(exemplarisch für andere Stellen)

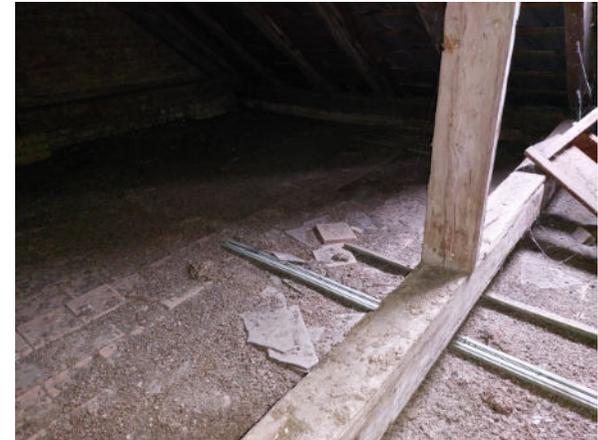
4 Taubenkot am Dachgeschoss

Eine andere Art von Schädlingsbefall ist der sich auf dem Dachboden befindliche Taubenkot. Dieser ist bei weiteren, evtl. intensiveren Arbeiten rückstandslos zu entfernen (4). Das Tragen einer entsprechenden Schutzmaske bzw. -kleidung ist absolut empfehlenswert.

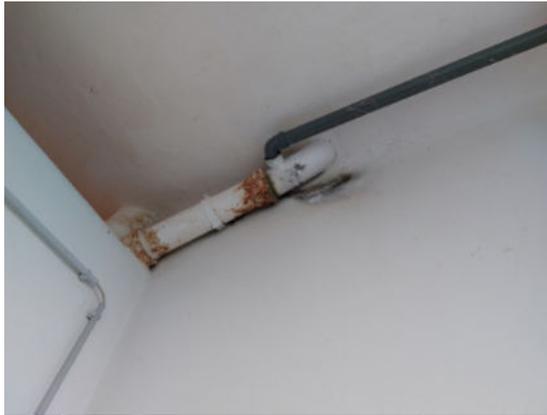
Eine andere Art von baulichen Schaden ist im Erdgeschoss zu finden (1/2). Durch Rosten der Metallrohrverbindung des Entwässerungsrohr ist Feuchtigkeit ins Mauerwerk getreten. Nachdem die Schule nur noch zeitweise genutzt wird und keine konstante Lüftung mehr gegeben ist, entstehen an dieser Stelle Stockflecken bzw. Schimmel.

1 Defekte Entwässerungsleitung Knaben

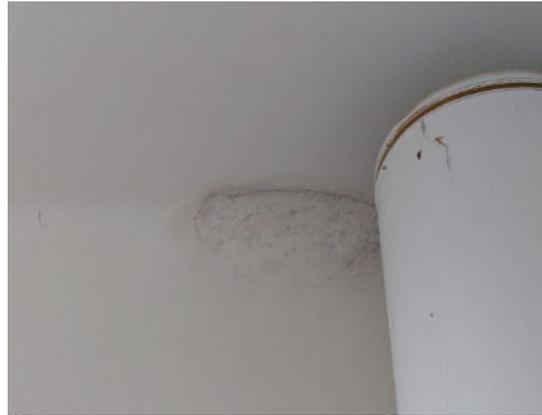
2 Auswirkungen der mangelhafte Entwässerung Bild 1 in der Lehrerwohnung

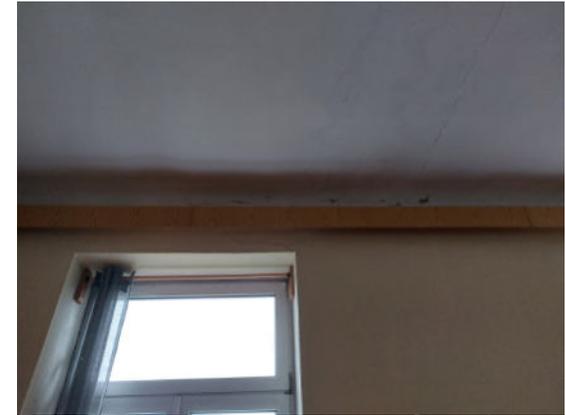
Der Feuchte- bzw. Schädlingsschaden am darüberliegenden Sparrenkopf (5) und die damit verbundene Rissentstehung im Aufenthaltsraum der Pensionisten fällt ebenfalls unter den zu beobachtenden und zu dokumentierenden Bereich.

3 statische Mauerwerksrisse aufgrund der Feuchte im dort verorteten Sparrenkopf im Dachgeschoss

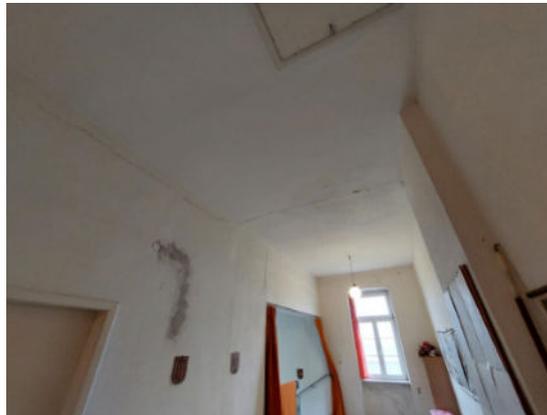
Die Ursache für mögliche statische Schäden im Dachgeschoss liegt wahrscheinlich in der Änderung des statischen Systems. In den Balken rechteckigen Tragstruktur in der Mitte des Dachstuhls sind Einkerbungen und Konstruktionslöcher vorzufinden, welche auf fehlende Tragbalken an dieser Stelle hinweisen (s. Vereinfachte Skizze des Dachstuhls).

4 statische Mauerwerksrisse im Stiegenhaus OG aufgrund der veränderten Lasten aus dem DG

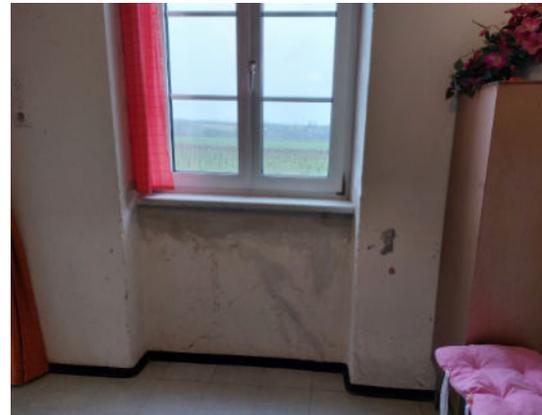
5 Risse im Brüstungsbereich Stiegenhaus OG

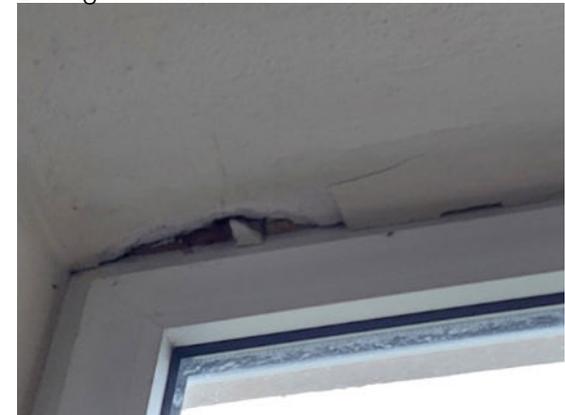
Es ist anzumerken, dass die nachträglich eingebauten Kunststofffenster vermutlich falsch eingesetzt worden sind. Es besteht keine Verbindung zwischen Mauerwerk und Fenster, da diese nicht eingeputzt worden sind bzw. keine Abdichtungsebene vorhanden ist. (6).

6 Fenstersturz Krippenraum

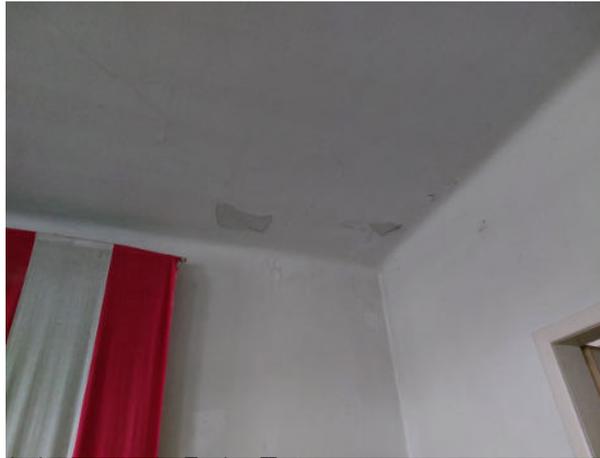
1 abplatzende Farbe Turnraum

Empfohlen wird hier das Abtragen bzw. Abklopfen der bereits losen Schichten und ein flächenbezogener, wenn nicht kompletter, Austausch gegen systemkonforme Materialien, wie Kalkputz oder eben diffusionsoffene Farben.

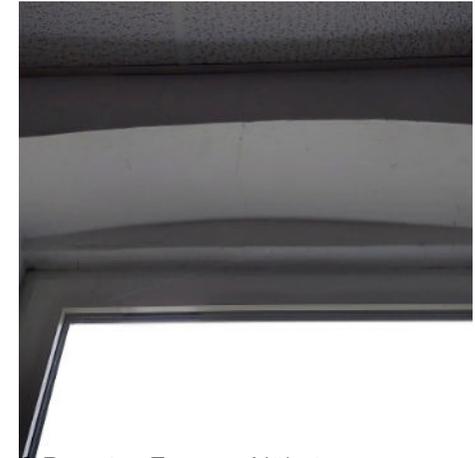
2 Putzriss Fenster Nähzimmer

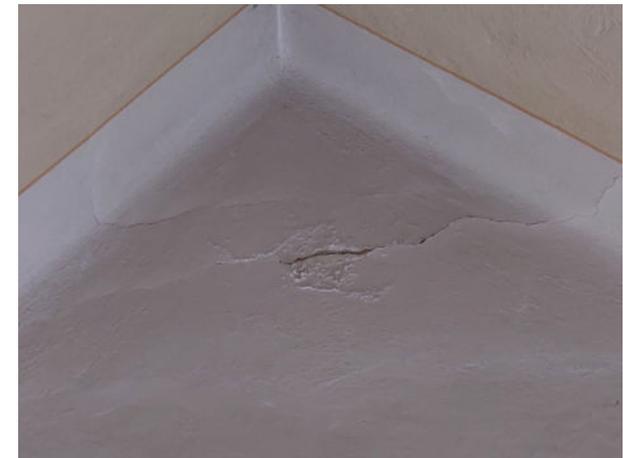
4 Putzriss und abplatzende Farbe Pensionisten

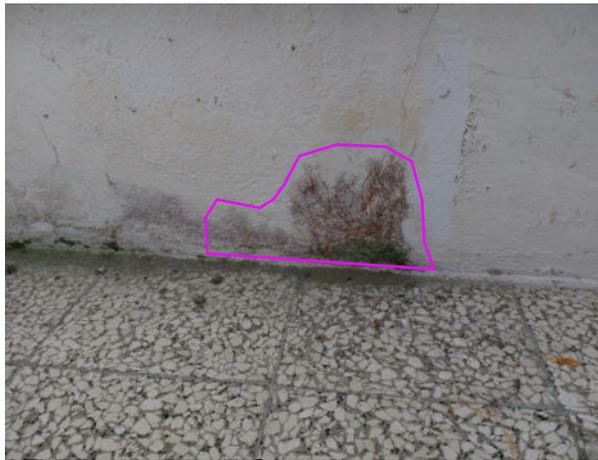
Durch die andauernde Befeuchtung der Bauteile an der Nordseite des Anbaus aufgrund der falschen Entwässerungsführung bzw. der Bewitterung und als Folge die leichte Unterspülung des Gebäudes, treten bereits vereinzelt biogene Befälle auf. Dies geschieht in Form von Flechten (1) oder Algen (2).

1 Flechte Knaben WC

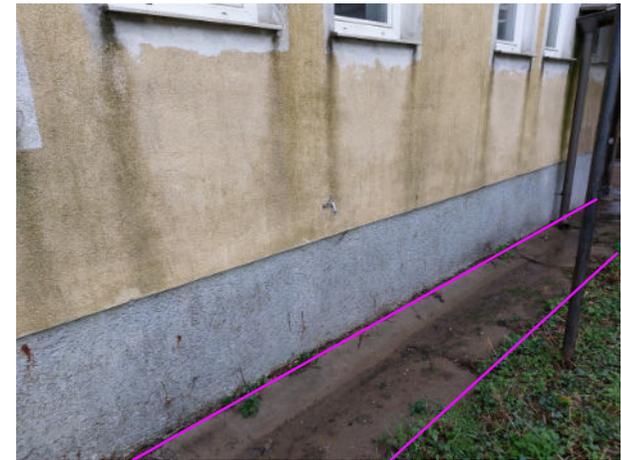
2 Betonentwässerungsrinne direkt an der Nordfassade

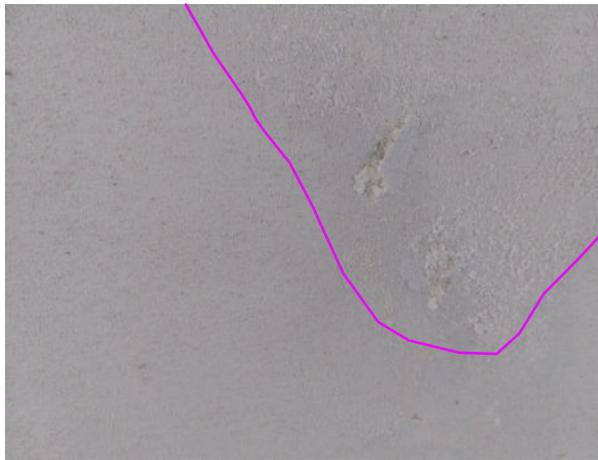
3 Salzausblühung Stiegenpodest Nordwand
