## EHEMALIGES SCHULGEBÄUDE IN VELM-GÖTZENDORF

ENTWICKLUNGSKONZEPT UND UNTERSUCHUNGEN DER BAUSUBSTANZ

## UNTERSUCHUNGSBERICHT

Ehemaliges Schulgebäude  
Kirchenberg 3, 2245 Velm-Götzendorf

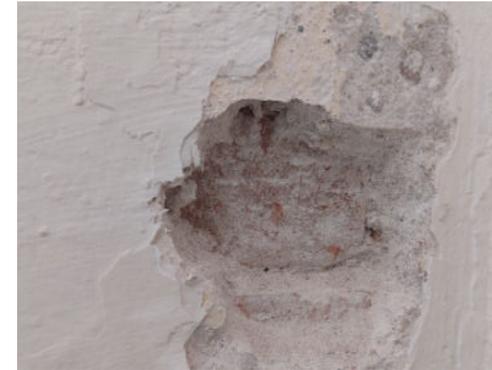
Turnsaal	Chlorid	Nitrat	Sulfat
M-%		6,57	5,26
Anzeige Teststab	mg/l	500	>400

Bei Salzbelastung sollte die Feuchtigkeitszufuhr möglichst unterbunden bzw. eingeschränkt werden, der Alputz und der salzbelastete Fugenmörtel entfernt werden und ein Sanierputzsystem aufgetragen werden.

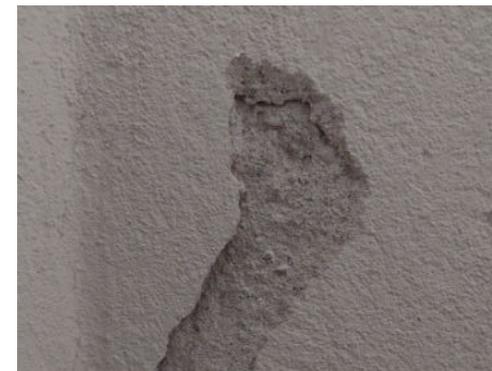
Eingang EG	Chlorid	Nitrat	Sulfat
M-%		1,48	23,74
Anzeige Teststab	mg/l	50	>800

Erforderliche Maßnahmen lassen sich aus den Ergebnissen von Schnelltests allein nicht ableiten. Je nach Salz und Gestein oder Mörtel können niedrigere oder höhere Werte relevant sein. Da die Grenzwerte der Sulfat- und Nitratbelastung überschritten wurden, sollten folgende Maßnahmen folgen. Die Grenzwerte sind aus der Tabelle Abb. 134 abzulesen.

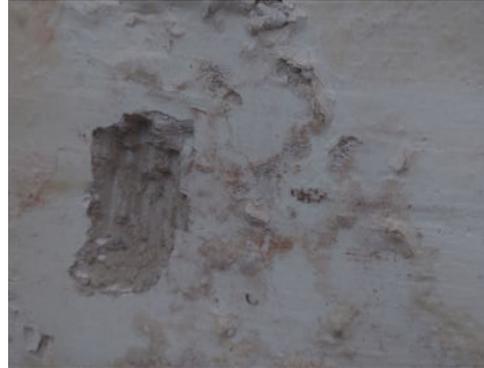
Treppe EG		Chlorid	Nitrat	Sulfat
M-%				9,47
Anzeige Teststab	mg/l	0	0	<200

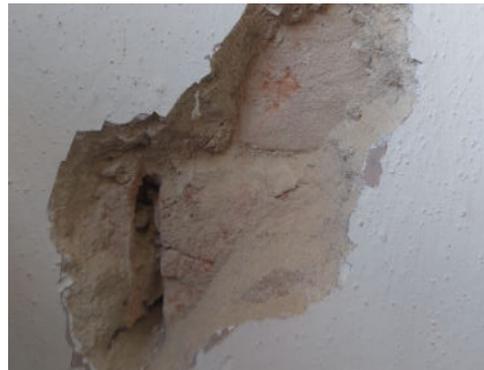
Öffnung OG		Chlorid	Nitrat	Sulfat
M-%			0,50	
Anzeige Teststab	mg/l	0	25	0

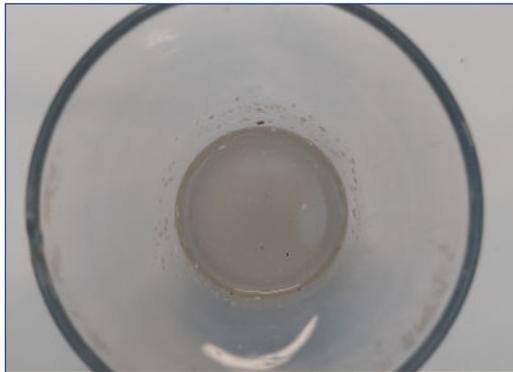
Abb. 134 Wasserauszug

Für die Analyse der Mengen von Salzen gibt es kein standardisiertes Verfahren. Hier wurden stichprobenartig Mörtel- oder Mauersteinproben entnommen, welche gemahlen und mit einem deionisiertem Wasser versetzt wurden. Mittels Teststreifen kann so der Salzgehalt definiert und errechnet werden. Wichtig ist, dass das Ergebnis der Analyse des Wasserauszugs auf die ursprüngliche Probenmenge zurückgerechnet wird, um den Salzgehalt vom Mauerwerk zu erhalten.

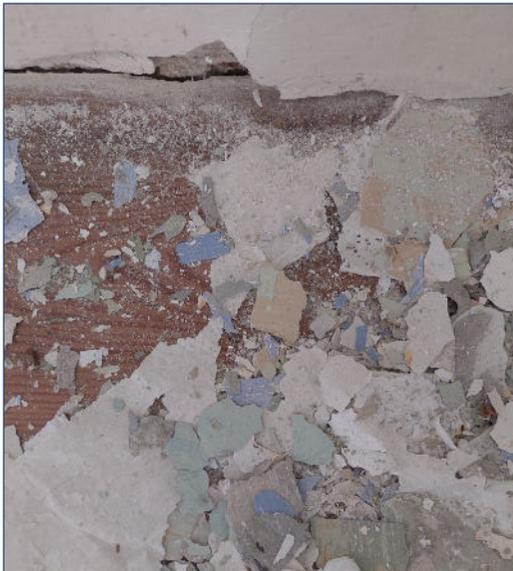
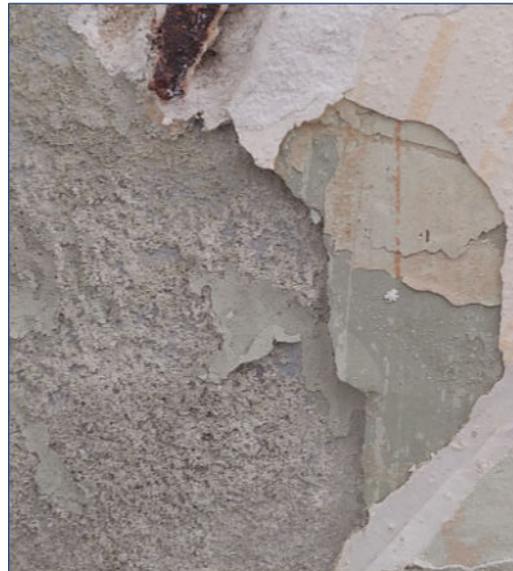
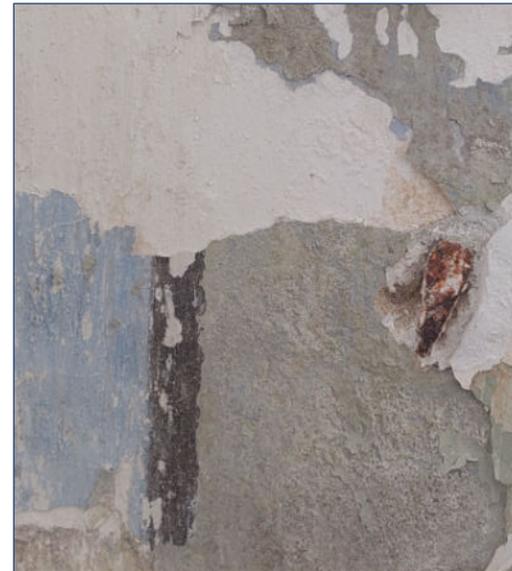
Abb. 140 Sammlung Putzschichten  
Klassenzimmer I (EG)

Aufgrund von Feuchtigkeit im Mauerwerk konnte die oberste Putzschicht nie richtig abbinden. Noch dazu wurde ein nicht diffusionsoffener Putz verwendet, der die Feuchtigkeit einsperrt. Daher sind nun an einigen Stellen im Klassenzimmer extreme Putzabplatzungen, die wiederum die Genese des Putzes freilegen.

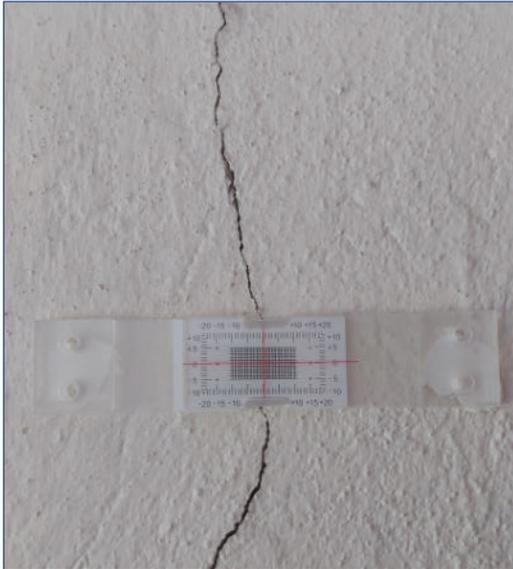
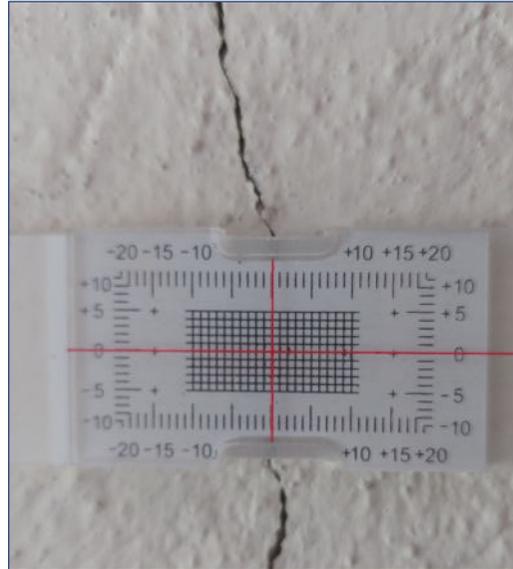
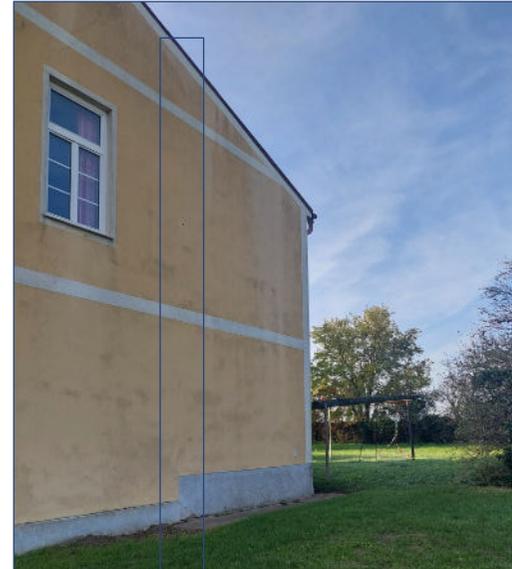
Abb. 142 Rissbild zwischen Zubau und Hauptteil

Klassisches Rissbild zwischen zwei Bauteilen. Hier wurde keine technische Lösung für die Trennfuge eingearbeitet, daher entsteht ein Längsriss zwischen den Bauteilen.

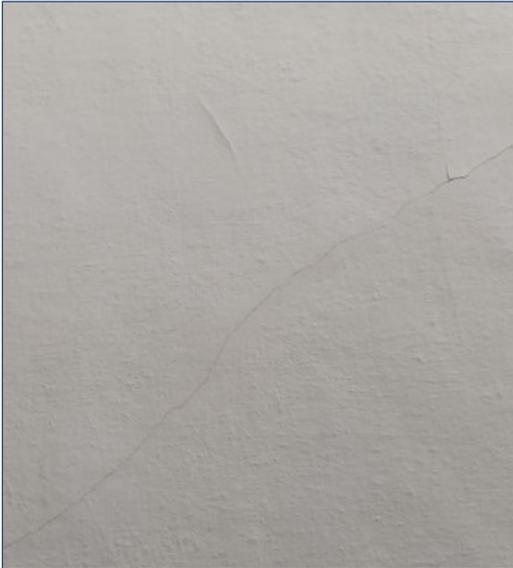
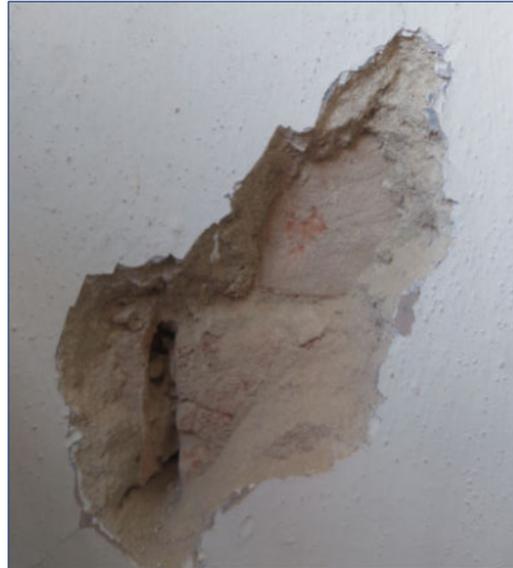
Abb. 143 Rissöffnung  
Gang (OG)

Die Öffnung eines Risses im Gangbereich des Obergeschosses, um die Tiefe des Risse und den Umfang des Schadens abzuklären. Der Riss reicht nur bis in die Putzschicht, das Mauerwerk bleibt unversehrt.

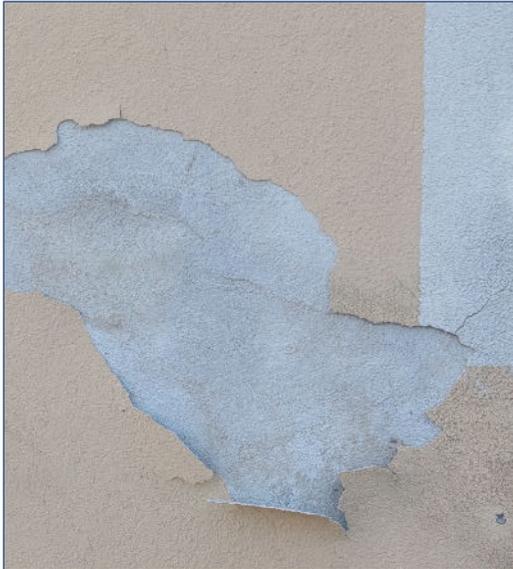
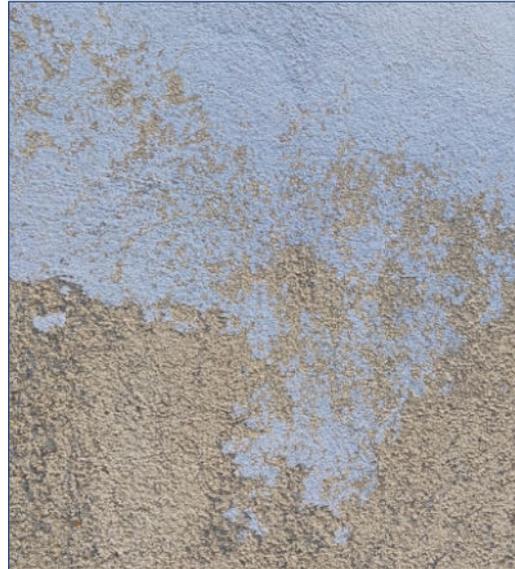
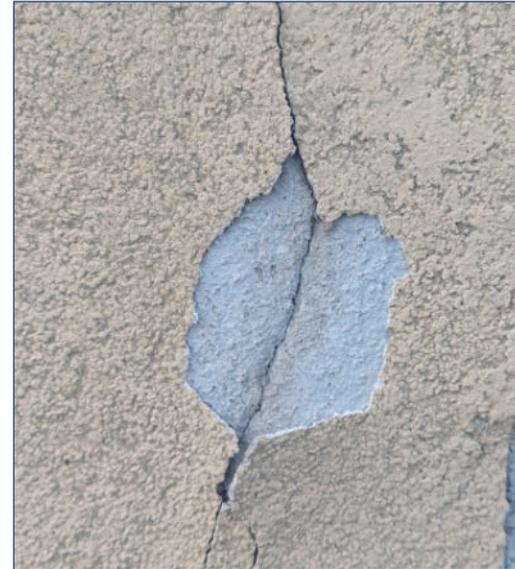
Abb. 144 Sammlung Putz  
Fassade

Die Außenfassade wurde mit Zementputz und Dispersionsfarbe renoviert. Jedoch entstehen hier, ähnlich wie im Inneren, Putzabplatzungen aufgrund von Feuchtigkeit im Mauerwerk.

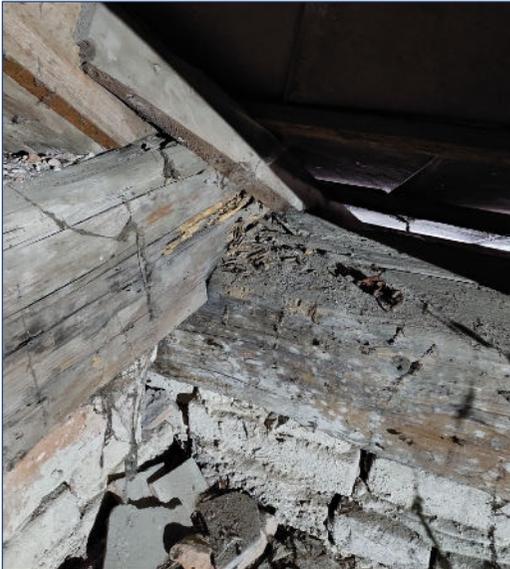
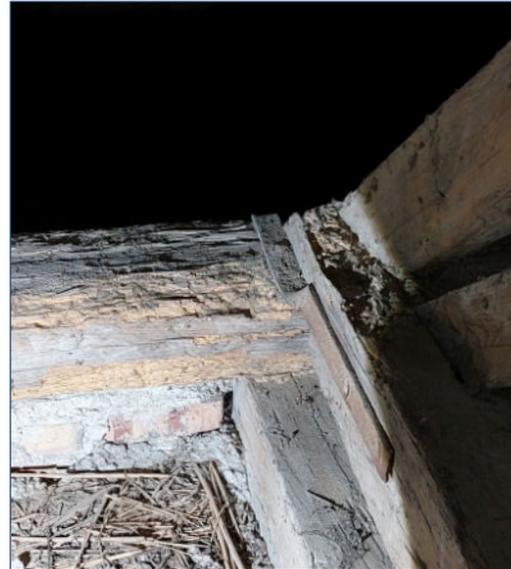
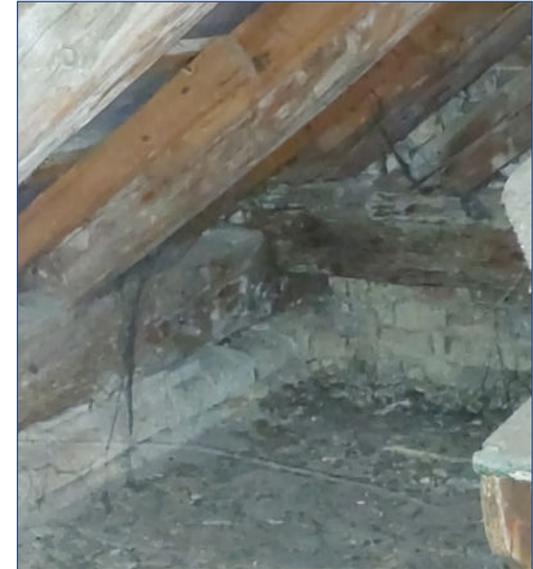
Abb. 145 Sammlung Auflagepunkte  
Dachkonstruktion

Auf Grund von vorangegangenen Feuchteschäden sind einige Balkenköpfe in einem schlechten Zustand und sollten im Zuge der Sanierungsarbeiten ausgetauscht werden.

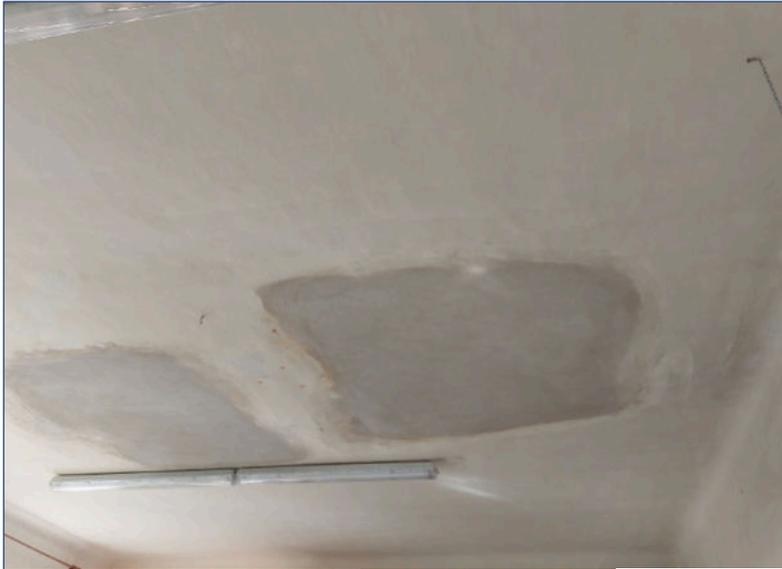
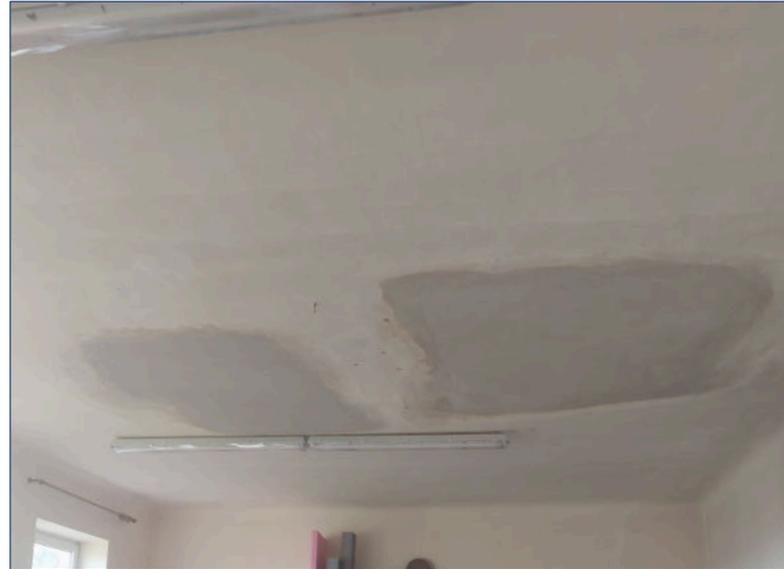
Auf den nächsten Seiten werden die Veränderungen der letzten 6 Monate dokumentiert. Das linke Bild zeigt den Zustand zu Beginn (03/2024) und das rechte Bild die aktuelle Situation zum Ende der Studie (10/2024). Es wurden keine Veränderungen dokumentiert.

Abb. 146 Schaden an Decke  
Klassenzimmer II - Krippenbauer (OG)

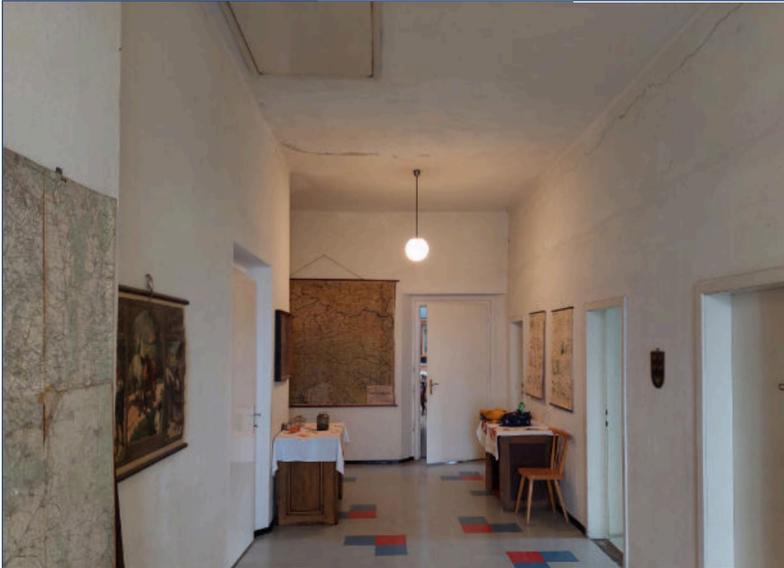
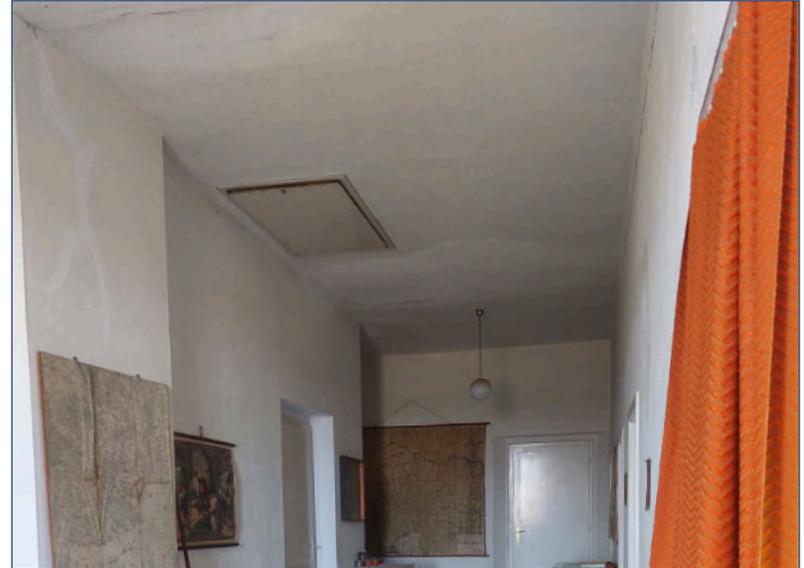
Abb. 147 Risse  
Gang (OG)

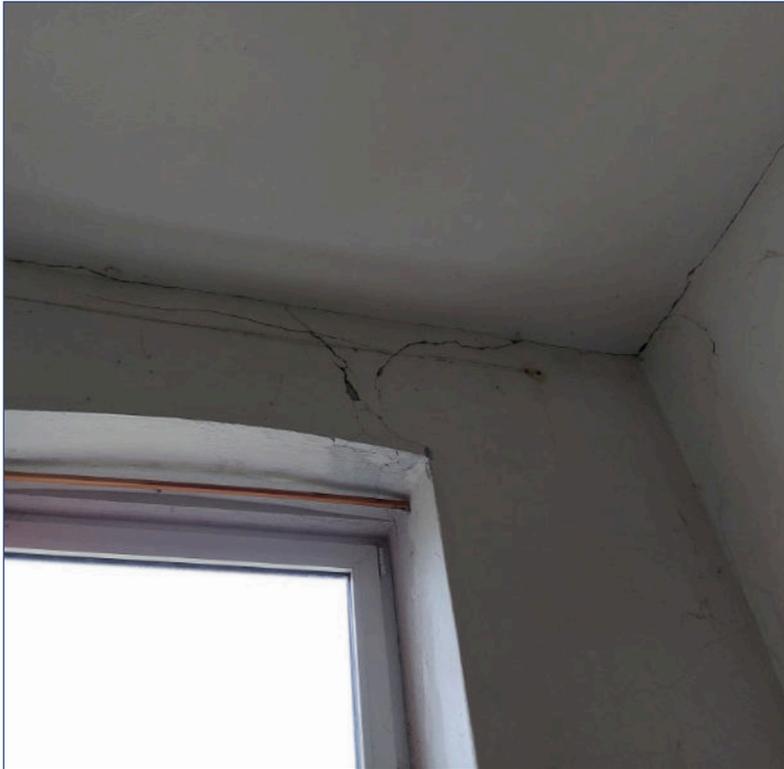
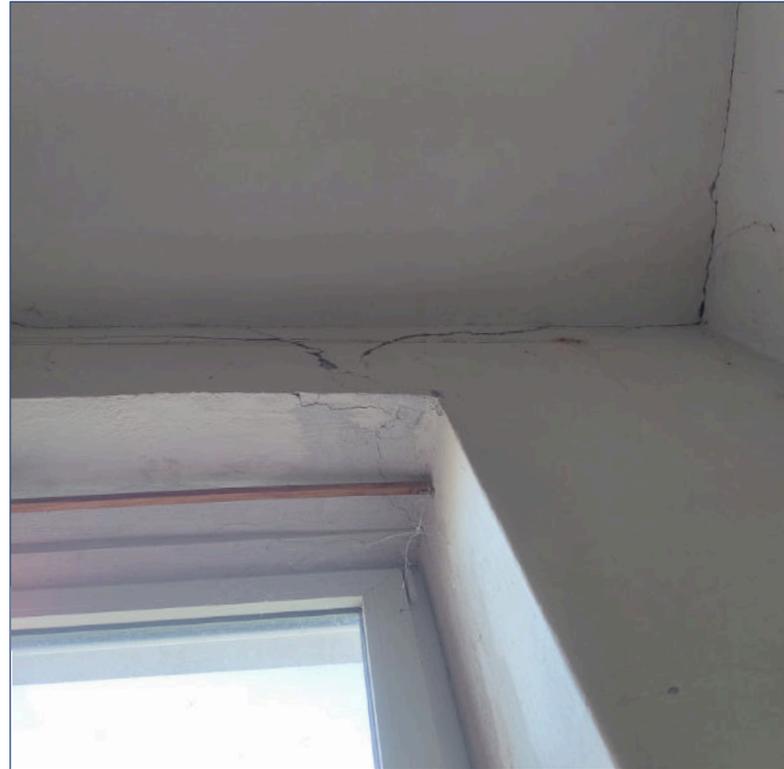
Aufgrund von Feuchtigkeit im Mauerwerk konnte die oberste Putzschicht nie richtig abbinden. Noch dazu wurde ein ungeeigneter Putz verwendet, der die Feuchtigkeit einsperrt. Daher sind nun an einigen Stellen im Klassenzimmer extreme Putzabplatzungen, die wiederum die Genese des Putzes freilegen.

Abb. 150 Sammlung Putzschichten  
Klassenzimmer I (EG)
